Jeep

CAMPAGNA 5566 - Campagna di Servizio **Modello Fiat Freemont 2.0 JTD** **-Interventi Vari**

COMMESSA 5566

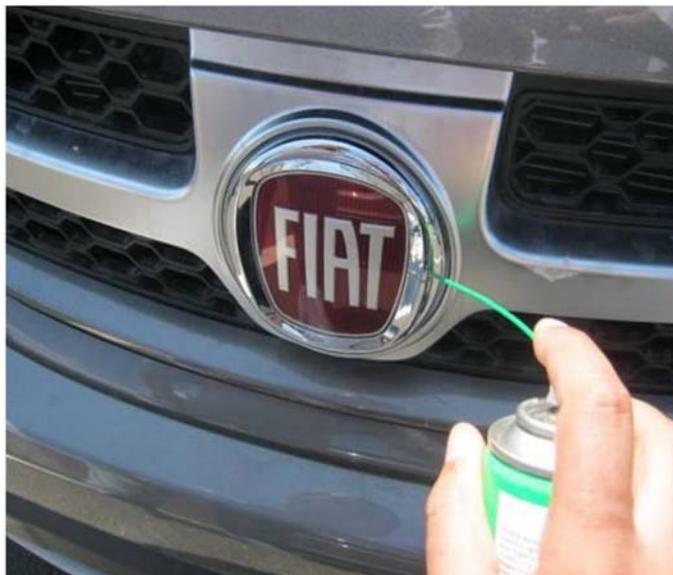
Fig. 1 Lubrificare lo stemma

COMPONENTE	Stemma Fiat anteriore e posteriore		
ANOMALIA	Mancata conformità		
VERSIONE	Freemont 2.0 JTDM		
PARCO VEICOLI INTERESSATI	tutti i veicoli i cui numeri di telaio saranno presenti a sigi. (telai compresi tra BT531897 e BT558721) veicoli a voi assegnati: fare riferimento all'archivio telai soggetti a campagna presente sul vostro pc.		
CAUSA TECNICA	Processo produttivo		
RELEASE N°	0		
MATERIALE	denominazione:	part:	qtà:
	Stemma Fiat anteriore	K68088871AA	01
	Stemma Fiat posteriore	K68100272AA	01
ATTREZZATURA SPECIFICA	Punteruolo 2000040516 (C-4755)		
MODALITÀ D'INSERIMENTO ORDINE EPLUS	-		
TRATTAMENTO ECONOMICO	spesa:	commessa:	intervento: tempo:
MANO D'OPERA E MATERIALE	A01	5566	B 0.20
SPESE VARIE (POSTALI, ETC.)	A10	5566	- -
INTERVENTI IN PRODUZIONE	Garantito il montaggio di particolari conformi		
IDENTIFICAZIONE INTERVENTO IN RETE	Segno di vernice bianca su griglia anteriore in corrispondenza dello stemma.

1. Utilizzando uno spray togli adesivo generico lubrificare lo stemma anteriore (Fig. 1).

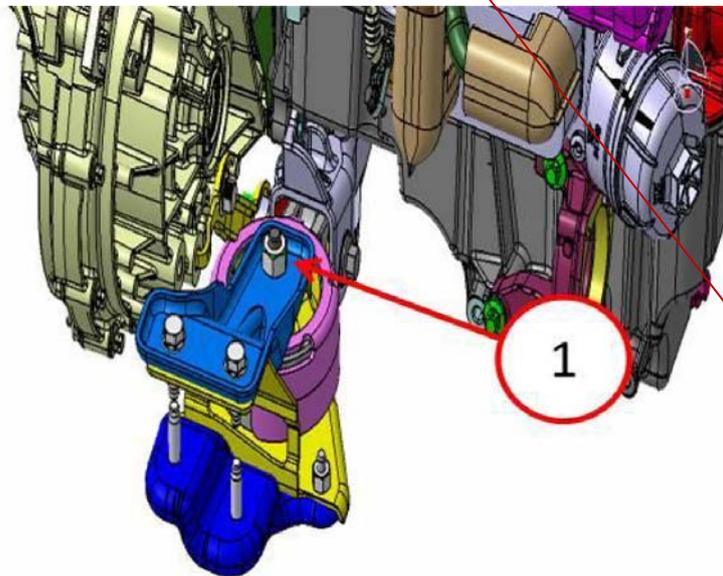
Fig. 2 Montante di fissaggio trasmissione

COMPONENTE	Bullone verticale montante di fissaggio trasmissione			
ANOMALIA	Mancata conformità			
VERSIONE	Freemont 2.0 JTDM			
PARCO VEICOLI INTERESSATI	tutti i veicoli i cui numeri di telaio saranno presenti a sigi. (telai compresi tra BT505879 e BT543962) veicoli a voi assegnati: fare riferimento all'archivio telai soggetti a campagna presente sul vostro pc.			
CAUSA TECNICA	Processo produttivo			
RELEASE N°	0			
MATERIALE	denominazione:	part:	qtà:	
	Bullone, montante di fissaggio trasmissione	K06102378AA	01	
	Dado esagonale	K06502835	01	
ATTREZZATURA SPECIFICA	-			
MODALITÀ D'INSERIMENTO ORDINE EPLUS	-			
TRATTAMENTO ECONOMICO	spesa:	commessa:	intervento:	tempo:
MANO D'OPERA E MATERIALE	A01	5566	C	0.5
SPESE VARIE (POSTALI, ETC.)	A10	5566	-	-
INTERVENTI IN PRODUZIONE	Garantito il montaggio di particolari conformi			
IDENTIFICAZIONE INTERVENTO IN RETE	Segno di vernice bianca su riparo del pianale motore lato anteriore destro

2. Rimuovere il dado (1) dal bullone verticale del montante di fissaggio trasmissione (Fig. 2).

4. Montare un nuovo bullone verticale del montante di fissaggio trasmissione, p/n K06102378AA (Fig. 3).
5. Montare il dado esagonale, p/n K06502835 e serrarlo alla coppia di 120 Nm (Fig. 2).
6. Rimontare il riparo del pianale motore (Fig. 1).

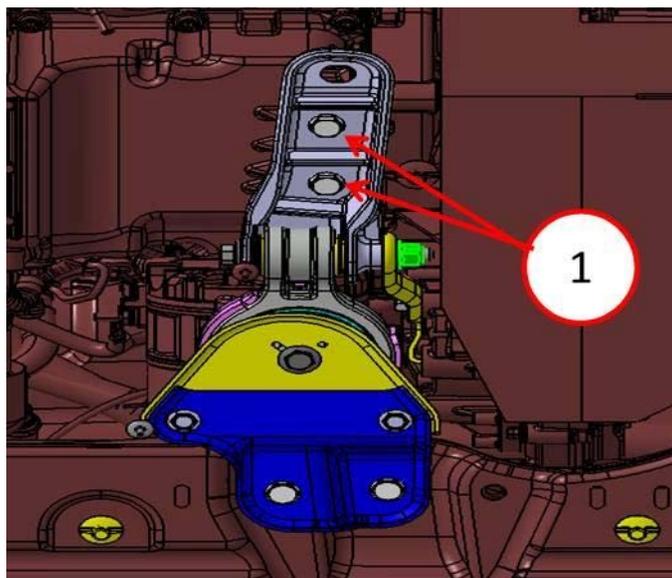
Fig. 3 Bulloni di fissaggio della vaschetta coppa olio a montante cambio

COMPONENTE	Bulloni di fissaggio della vaschetta coppa olio			
ANOMALIA	Mancata conformità			
VERSIONE	Freemont 2.0 JTDM			
PARCO VEICOLI INTERESSATI	tutti i veicoli i cui numeri di telaio saranno presenti a sigi. (telai compresi tra BT532128 e BT545993) veicoli a voi assegnati: fare riferimento all'archivio telai soggetti a campagna presente sul vostro pc.			
CAUSA TECNICA	Processo produttivo			
RELEASE N°	0			
MATERIALE	denominazione:	part:	qtà:	
	Bullone di fissaggio montante cambio	K06104215AA	02	
ATTREZZATURA SPECIFICA	-			
MODALITÀ D'INSERIMENTO ORDINE EPLUS	-			
TRATTAMENTO ECONOMICO	spesa:	commessa:	intervento:	tempo:
MANO D'OPERA E MATERIALE	A01	5566	D	0.50
SPESE VARIE (POSTALI, ETC.)	A10	5566	-	-
INTERVENTI IN PRODUZIONE	Garantito il montaggio di particolari conformi			
IDENTIFICAZIONE INTERVENTO IN RETE	Segno di vernice bianca su riparo del pianale motore lato anteriore sinistro

3. Rimuovere un bullone per staffa (Fig. 3).
4. Montare un nuovo bullone per staffa, p/n K06104215AA e serrarlo alla coppia di 70 Nm (Fig.3).
5. Togliere un secondo bullone per staffa (Fig. 3).
6. Montare un nuovo bullone per staffa, p/n K06104215AA e serrarlo alla coppia di 70 Nm (Fig. 3).
7. Montare il riparo del pianale motore (Fig. 1).

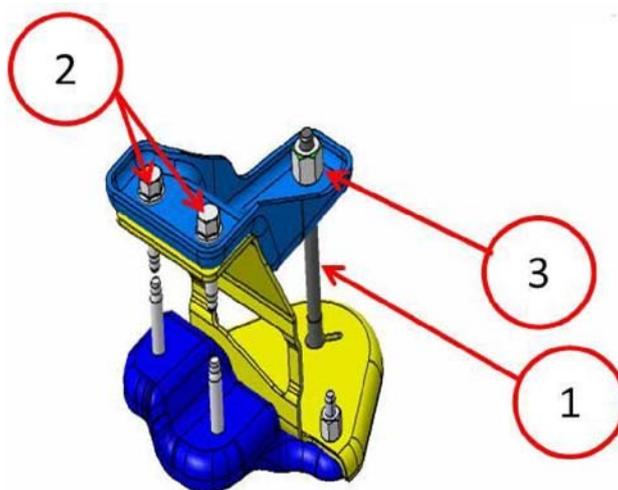
Fig. 2 Vista superiore staffa montante di fissaggio

COMPONENTE	Bullone verticale montante di fissaggio trasmissione			
ANOMALIA	Mancata conformità			
VERSIONE	Freemont 2.0 JTDM			
PARCO VEICOLI INTERESSATI	tutti i veicoli i cui numeri di telaio saranno presenti a sigi. (telai compresi tra BT505879 e BT543962) veicoli a voi assegnati: fare riferimento all'archivio telai soggetti a campagna presente sul vostro pc.			
CAUSA TECNICA	Processo produttivo			
RELEASE N°	0			
MATERIALE	denominazione:	part:	qtà:	
	Bullone, montante di fissaggio trasmissione	K06102378AA	01	
	Dado esagonale	K06502835	01	
ATTREZZATURA SPECIFICA	-			
MODALITÀ D'INSERIMENTO ORDINE EPLUS	-			
TRATTAMENTO ECONOMICO	spesa:	commessa:	intervento:	tempo:
MANO D'OPERA E MATERIALE	A01	5566	E	0.70
SPESE VARIE (POSTALI, ETC.)	A10	5566	-	-
INTERVENTI IN PRODUZIONE	Garantito il montaggio di particolari conformi			
IDENTIFICAZIONE INTERVENTO IN RETE	Segno di vernice bianca su riparo del pianale motore lato anteriore destro

2. Togliere i due bulloni posteriori superiori staffa telaio cambio differenziale (Fig. 2).

3. Togliere il bullone verticale del montante di fissaggio trasmissione (Fig. 2).
4. Togliere i quattro bulloni inferiori staffa telaio cambio differenziale (Fig. 3).

7. Montare sul veicolo la staffa telaio cambio differenziale.
8. Montare i due bulloni posteriori superiori staffa telaio cambio differenziale (Fig. 2).
9. Montare i quattro bulloni inferiori staffa telaio cambio differenziale (Fig. 3).
10. Montare un nuovo bullone verticale del montante di fissaggio trasmissione, p/n K06102378AA (Fig. 2).
11. Montare un dado p/n K06502835 e serrarlo alla coppia di 120 Nm (Fig. 2).
12. Montare il riparo pianale motore (Fig. 1).
