Jeep

CAMPAGNA 5566 - Campagna di Servizio **Modello Fiat Freemont 2.0 JTD** **-Interventi Vari**

COMMESSA 5566

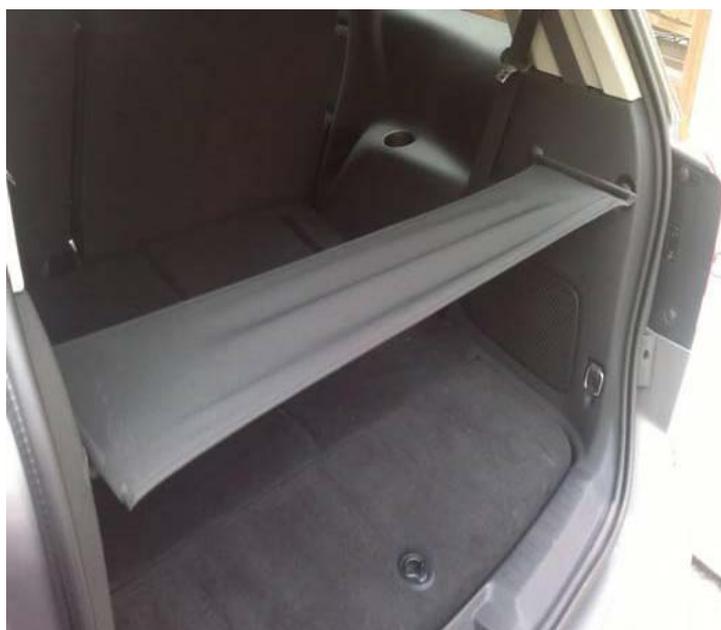
Fig. 3 Copertura vano bagagli

In caso di urto, una copertura installata in modo non corretto nel vano bagagli rappresenta un pericolo per l'incolumità dei passeggeri a bordo.

In caso di brusca frenata, può essere proiettata all'interno del veicolo e colpire un passeggero.

3. Copertura installata (Fig. 3).

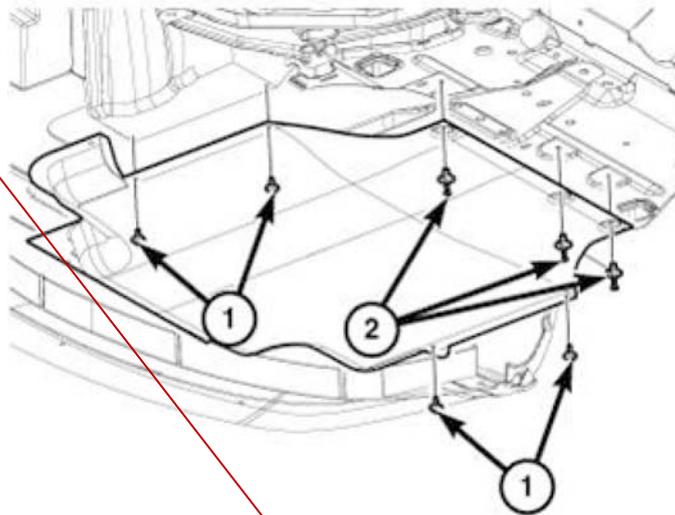
Fig. 1 riparo pianale

COMPONENTE	Bullone verticale montante di fissaggio trasmissione			
ANOMALIA	Mancata conformità			
VERSIONE	Freemont 2.0 JTDM			
PARCO VEICOLI INTERESSATI	tutti i veicoli i cui numeri di telaio saranno presenti a sigi. (telai compresi tra BT505879 e BT543962) veicoli a voi assegnati: fare riferimento all'archivio telai soggetti a campagna presente sul vostro pc.			
CAUSA TECNICA	Processo produttivo			
RELEASE N°	0			
MATERIALE	denominazione:	part:	qtà:	
	Bullone, montante di fissaggio trasmissione	K06102378AA	01	
	Dado esagonale	K06502835	01	
ATTREZZATURA SPECIFICA	-			
MODALITÀ D'INSERIMENTO ORDINE EPLUS	-			
TRATTAMENTO ECONOMICO	spesa:	commessa:	intervento:	tempo:
MANO D'OPERA E MATERIALE	A01	5566	C	0.5
SPESE VARIE (POSTALI, ETC.)	A10	5566	-	-
INTERVENTI IN PRODUZIONE	Garantito il montaggio di particolari conformi			
IDENTIFICAZIONE INTERVENTO IN RETE	Segno di vernice bianca su riparo del pianale motore lato anteriore destro

1. Rimuovere il riparo del pianale motore (Fig. 1).

4. Montare un nuovo bullone verticale del montante di fissaggio trasmissione, p/n K06102378AA (Fig. 3).
5. Montare il dado esagonale, p/n K06502835 e serrarlo alla coppia di 120 Nm (Fig. 2).
6. Rimontare il riparo del pianale motore (Fig. 1).
